## Dades bàsiques de l'element

**Tipus d'intervenció:** Restauració del comunidor: substitució de l'estructura de fusta de la coberta, restauració d'elements i materials malmesos.

### Projecte

Data: novembre 1981.

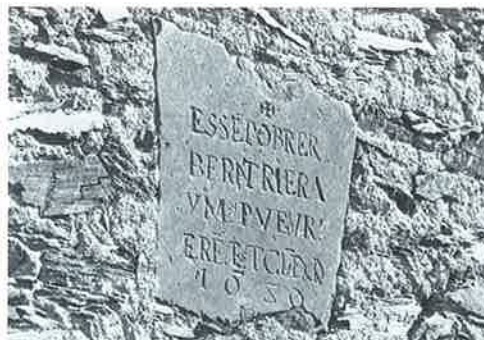
Plaça commemorativa (1680).

El comunidor va ser construït el 1680 segons indica una làpida commemorativa situada al costat SO de la base.

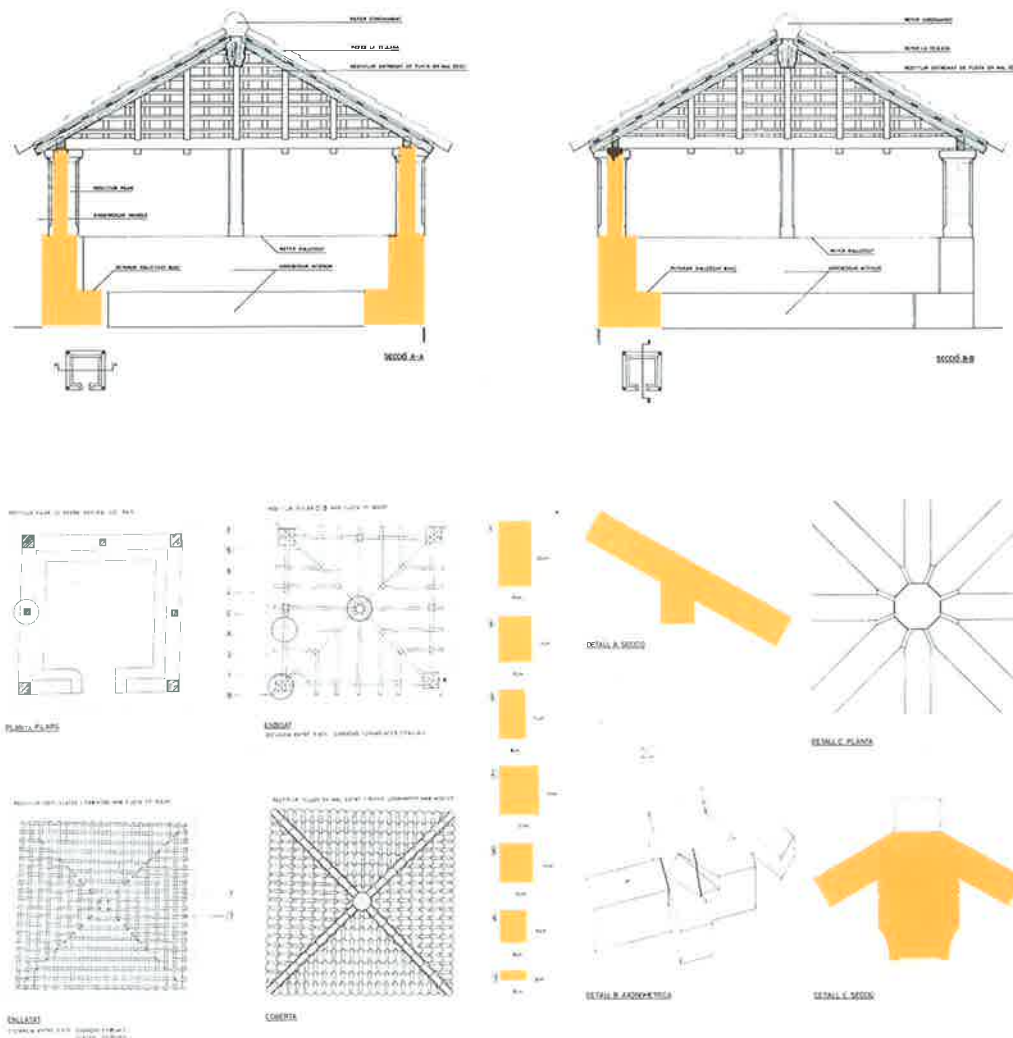
Plànols aixecats per al projecte abans del desmuntatge de l'estructura de la coberta.

Desmuntatge de l'estructura amb presa de dades fotogràfiques i gràfiques per a la comprovació dels plànols del projecte i de la nova estructura que l'havia de substituir.

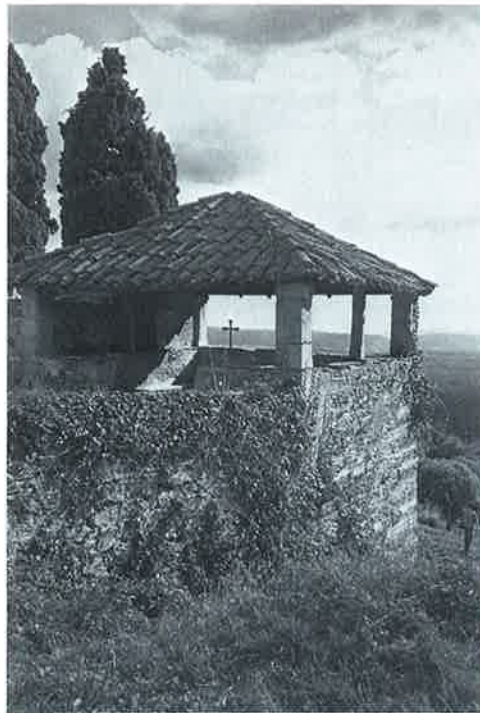
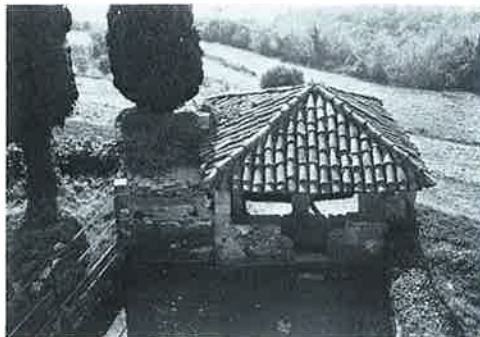
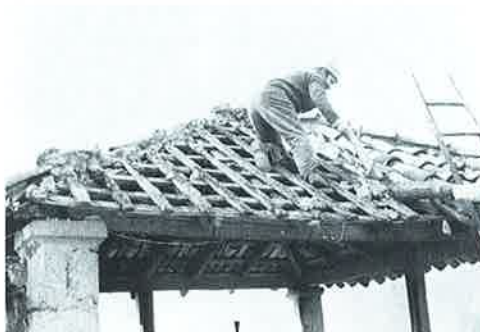
El comunidor abans de les obres (23 novembre 1981 i març 1980).

Al costat NE hi havia, adossats, nínxols moderns que el desfiguraven i impedièn de connectar el comunidor amb un espai de passeig més ampli. El seu estat de conservació no era bo, la fusta de roure de l'estructura de la coberta havia envellit i s'havia deformat tant que no podia garantir-se la resistència suficient per suportar el pes de la coberta.

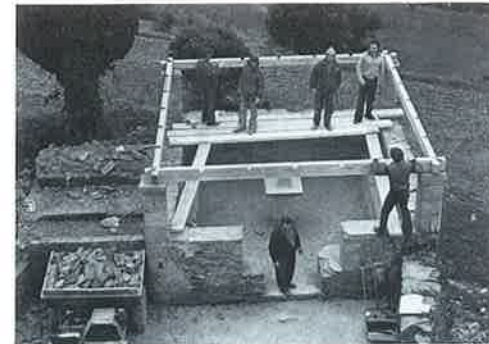
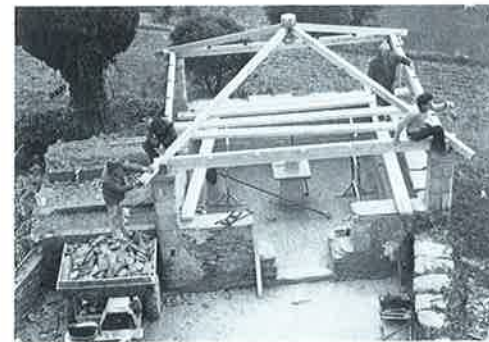
Desmuntatge de la coberta (8 febrer de 1983).

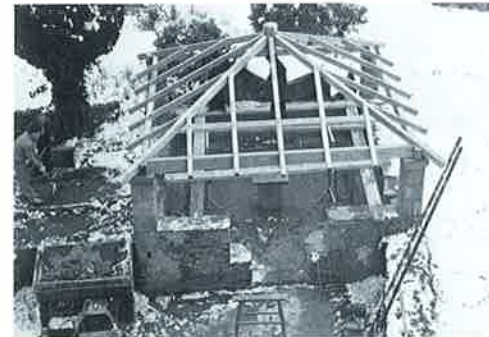
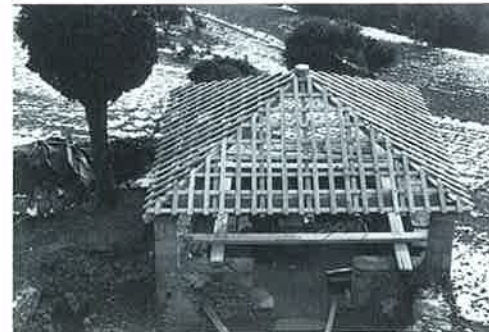
Procés de muntatge de la nova estructura (10 i 11 de febrer de 1983).

Construcció en taller d'una estructura de fusta de melis idèntica a la primitiva en la forma i el sistema de muntatge.

Muntatge de la nova estructura (8 de febrer de 1983) amb tractament antiparàsits i envernissat incolor de tots els elements de fusta i reconstrucció de la teulada.

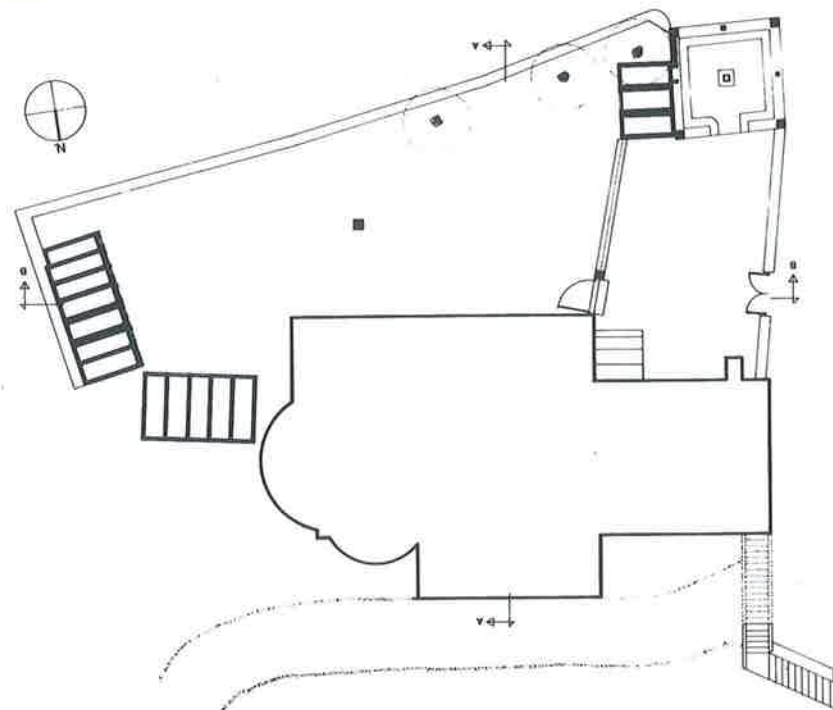
Plànol del conjunt abans de la intervenció.

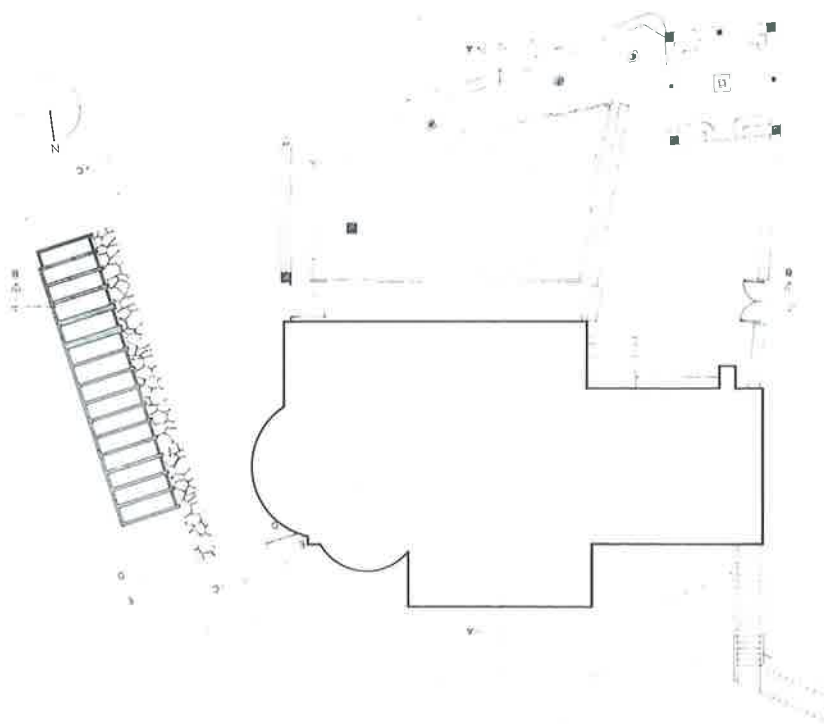
Plànol del conjunt després de la intervenció.

Demolició dels nínxols adossats al comunidor.

Trasllat de la reixa i la porta d'accés al recinte del cementiri per tal de reduir-lo i permetre així la creació d'un espai de repòs i de passeig més ampli connectat al comunidor. Formació, en aquest espai, d'una catifa de gespa que envolta la creu i senyala així l'existència d'enterraments.

Formació d'un banc de pedra en el lloc on hi havia hagut la reixa.

Pavimentació amb grava dels llocs de pas al voltant de la gespa.

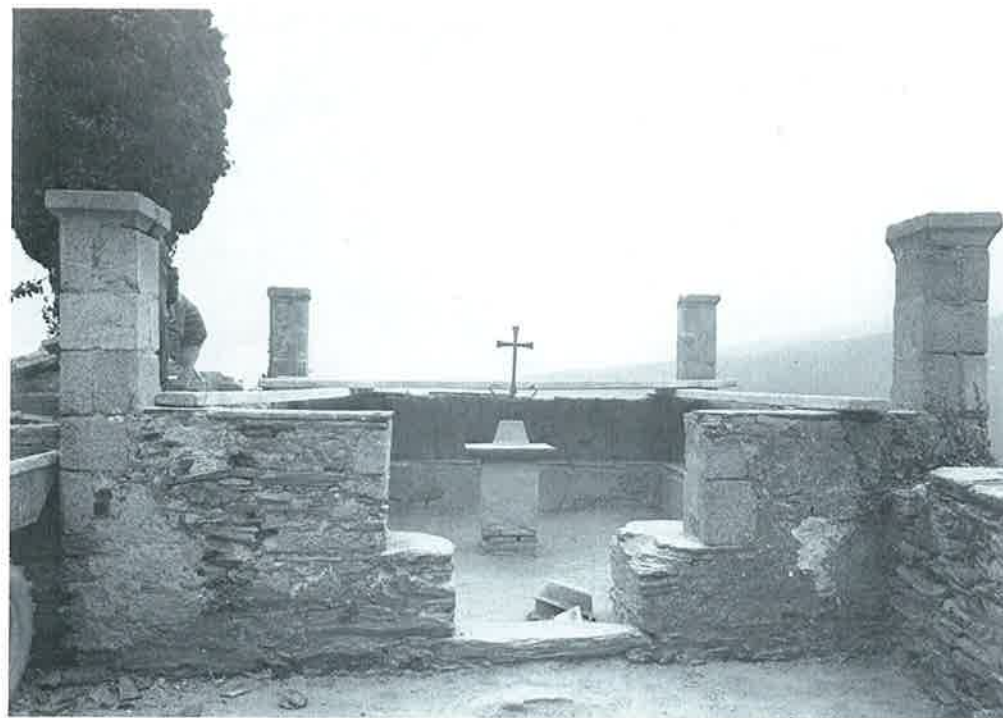
L'únic dia en tres segles que el comunidor ha estat descobert (8 febrer 1983).

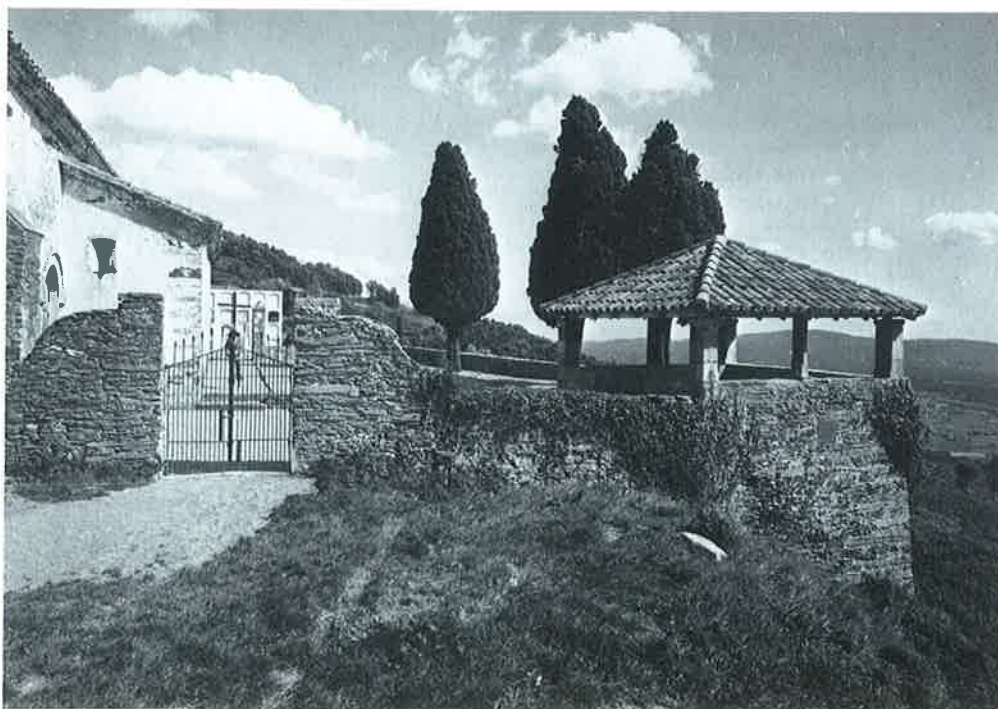
El comunidor després de les obres (21 abril 1983).

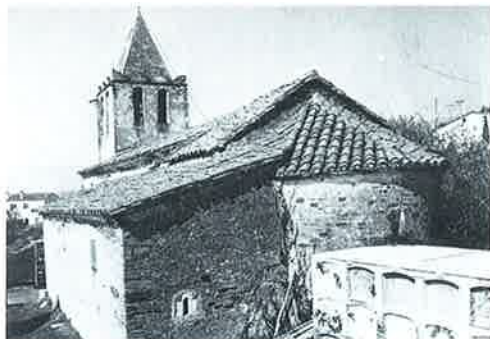
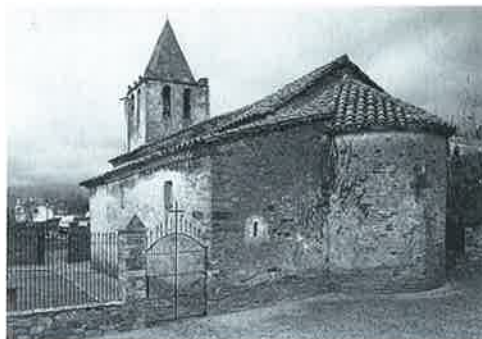
Vista de l'església des del SE (Març 1981 i abril 1983).

Reparació i consolidació dels murs perimetrals del recinte.

Demolició dels nínxols adossats a l'absis de l'església i formació d'un nou cos de nínxols, arreglerat amb els que encara es conserven, després de ser reparats.

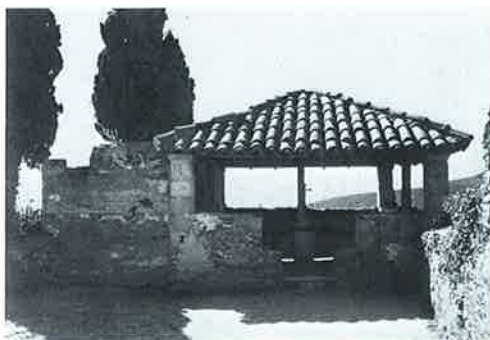
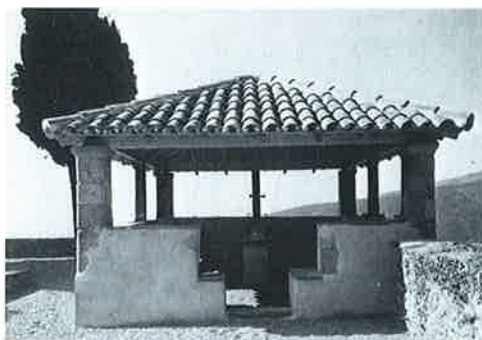
Façana nord del comunidor (23 novembre 1981 i 15 abril 1983).

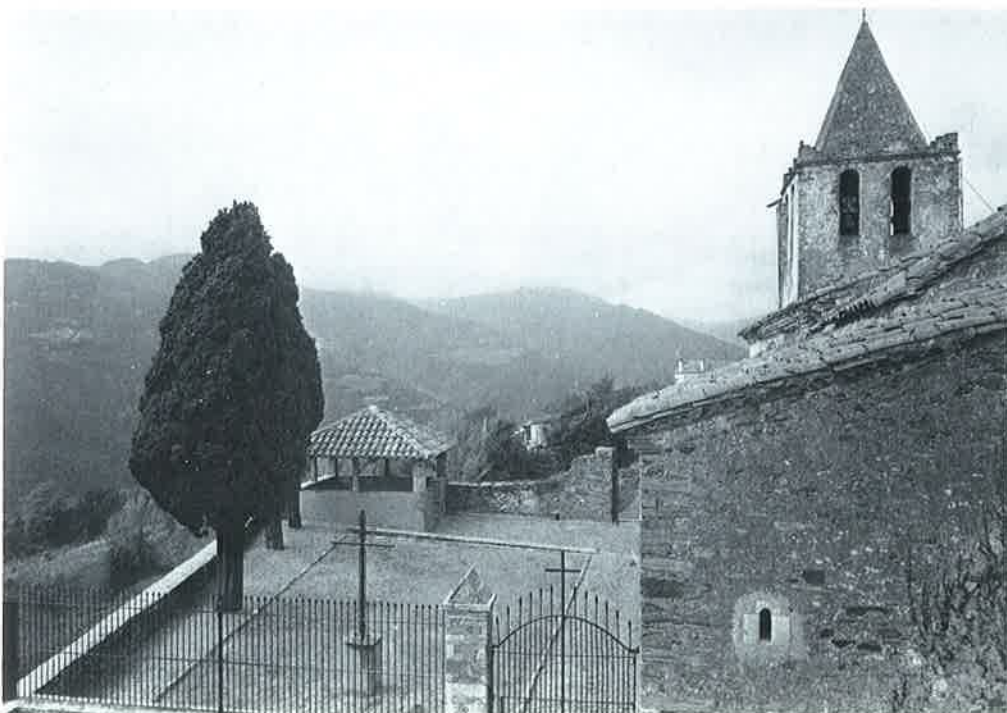
Vista del conjunt després de la intervenció (21 abril 1983).

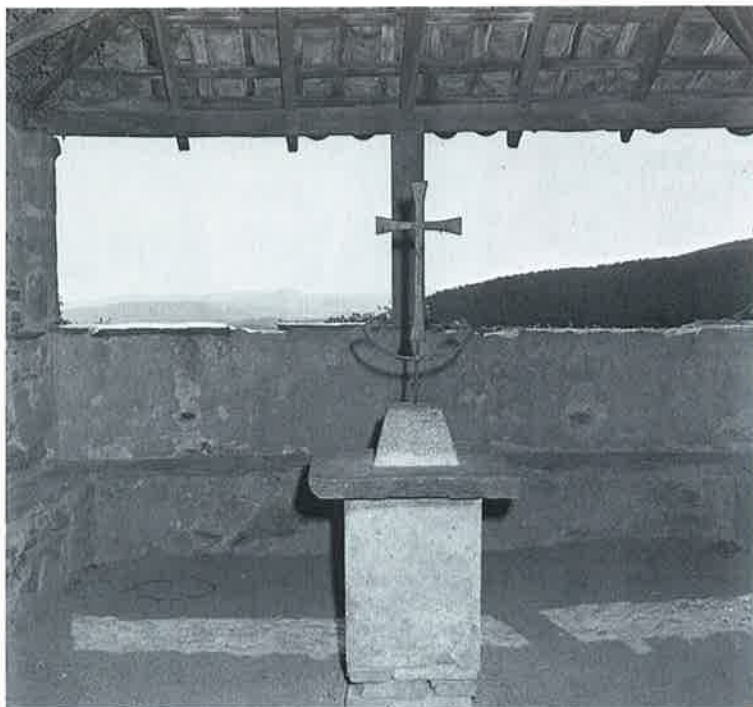
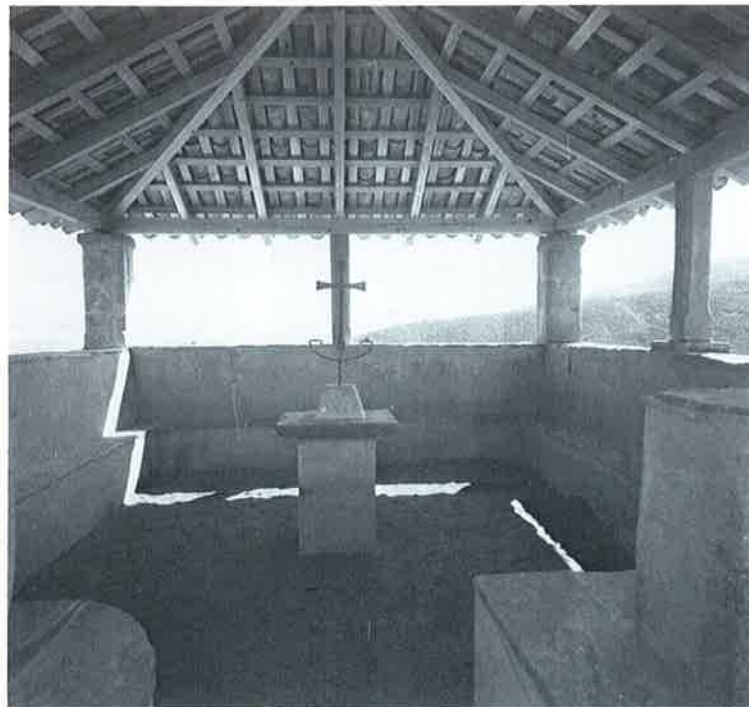
Interior del comunidor (23 novembre 1981 i 21 abril 1983).

Neteja i consolidació d'elements de pedra; reparació d'arrebossats; reposició de peces de pedra vermella del Figueró i de pissarra del Montseny en ampits i bancs; recuperació del nivell de paviment amb sauló.

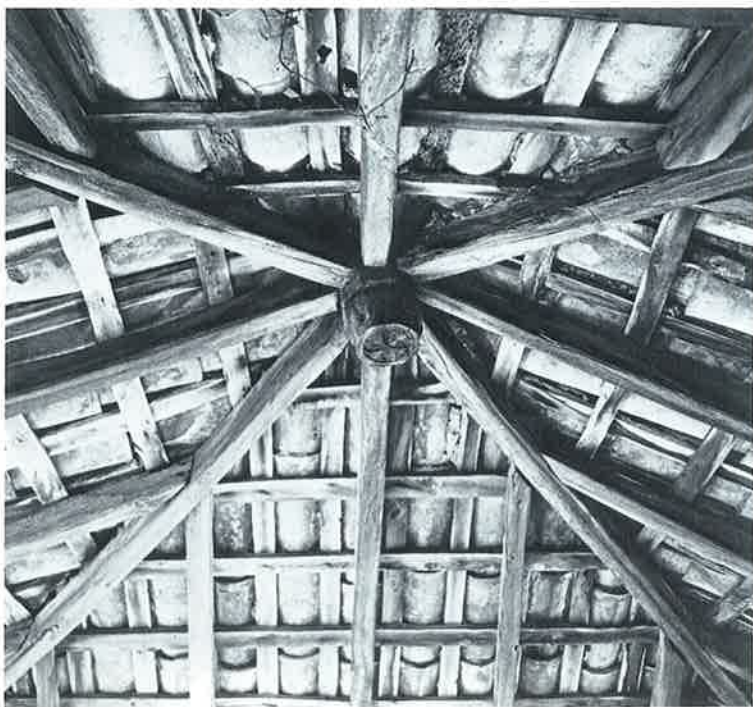
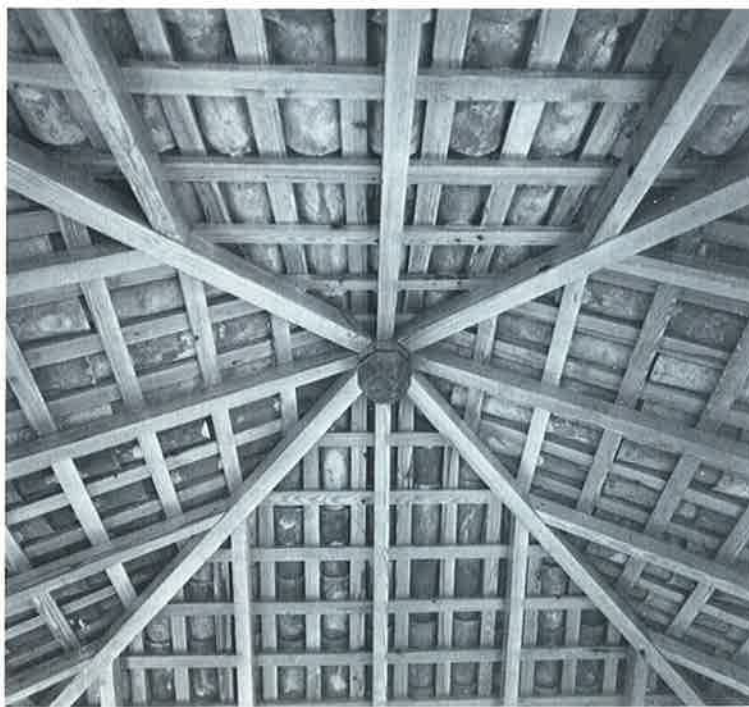
Estructura de la coberta (març 1980 i març 1983).

La decisió d'utilitzar fusta de melis per a la reproducció exacta de l'estructura malmesa obeeix a les disponibilitats i a la garantia que ofereix. La decisió de no tenyir, embrutar o malmetre aquesta fusta nova amb intencions històrico-estètiques (com va suggerir algun espectador de l'obra), obeeix a un elemental sentit del bon gust.
