| <b>DENOMINACIÓ :</b> | Casó de Calverons. |
| <b>DATA DE CONSTRUCCIÓ :</b> | Segles XVII-XVIII. Reformes de 1868 i 1930. Arquitectura tradicional de caràcter rural |
| <b>TIPOLOGIA :</b> | Arquitectura residencial rural. |

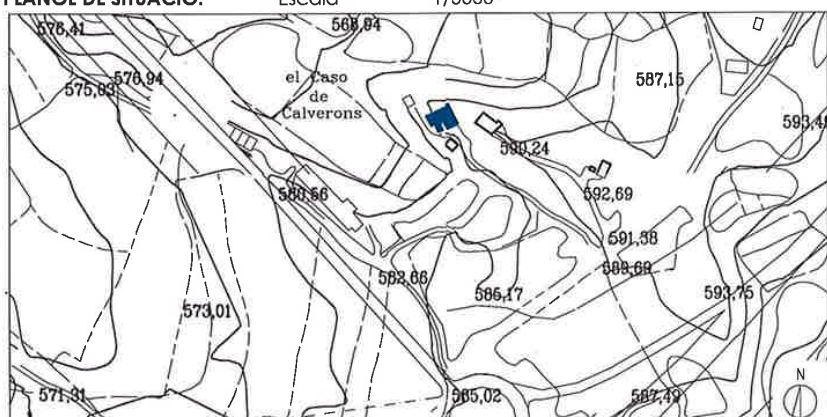
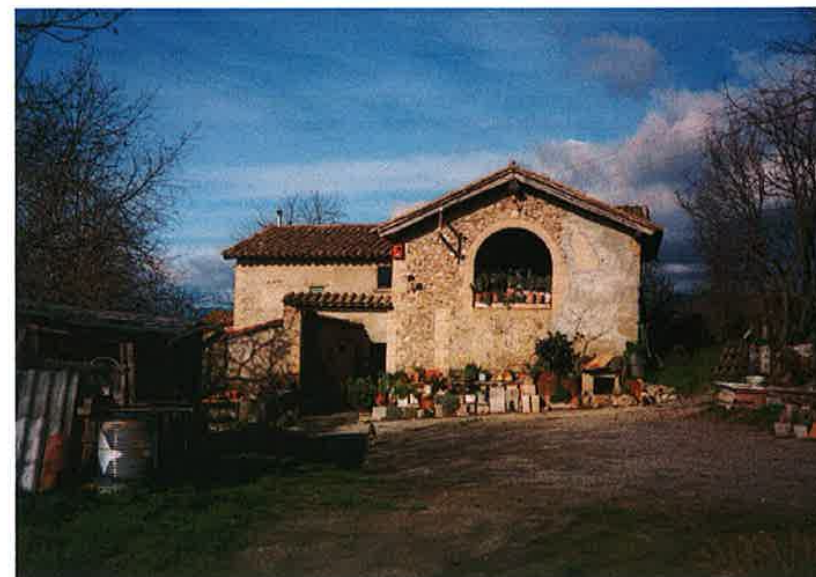
Mas de petites dimensions, format per diversos cossos adherits en diferents èpoques. El cos principal que porta el pes de l'habitatge és de planta rectangular, de planta baixa i un sol pis que resta sota coberta, la qual és de teula àrab a dues vessants i carener paral·lel a la façana sud que és la principal i on hi ha l'accés. Poc es veu d'aquesta façana ja que hi ha un segon cos, també de planta baixa i un pis, i un de tercer de planta baixa. El conjunt adquireix una forma en "U" tancada per un portal protegit per una petita coberta.

La part més antiga és de mur de tàpia i el forjat de posts sols sobre bigues de fusta. Les llindes de les portes també són fetes de fusta. El portal de la façana dóna accés a un ampli vestíbul en què, a la paret del fons (corresponent a la façana posterior), hi ha una escala que condueix a la sala principal del primer pis. Tot aquest conjunt té una imatge molt rústega pels materials vistos i envellits. A la nau lateral esquerra, en planta baixa, se situa una cuina-menjador reformada, on es desenvolupa la major part de l'activitat diària.

El cos davanter adossat a la dreta és usat com a graner. És fet de mamposteria, reforçada amb cantoneres de maó massís. La seva coberta és de teula àrab a dues vessants, en direcció perpendicular a la primera. Destaca per un gran arc de mig punt obert a la banda sud. Aquest cos està edificat sobre les restes de tàpia i pedra d'una antiga construcció.

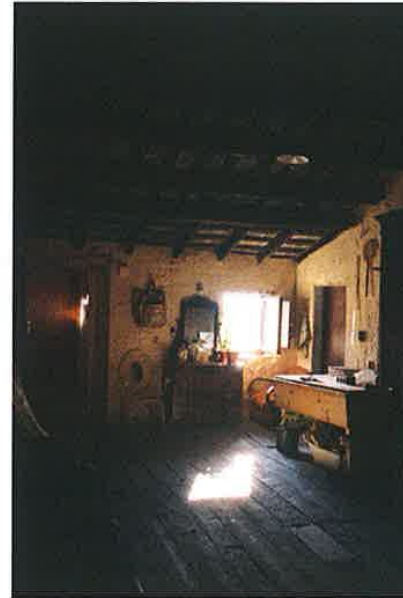
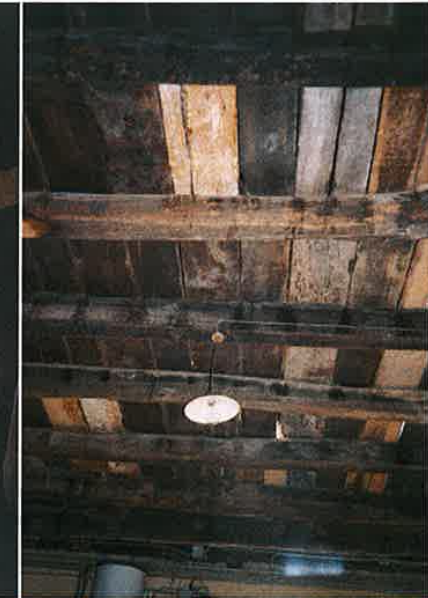
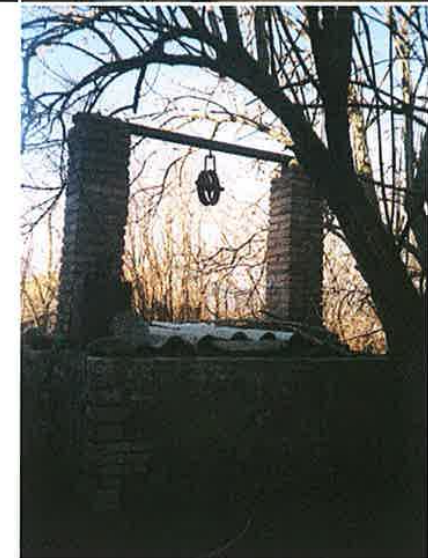
Regular. L'edifici no presenta problemes d'estabilitat però està en un procés avançat de degradació dels seus materials. El revestiment exterior gairebé ha desaparegut i els elements de fusta estan corcats. La coberta també presenta problemes d'aïllament i impermeabilització pel mal estat de les teules.
